# 北塔二期控规 1-14#地块（云山路与资 州路交汇处）建设项目土壤污染状况 调查报告

委托单位：邵阳市土地储备中心

编制单位：长沙崇德检测科技有限公司

二〇二三年八月

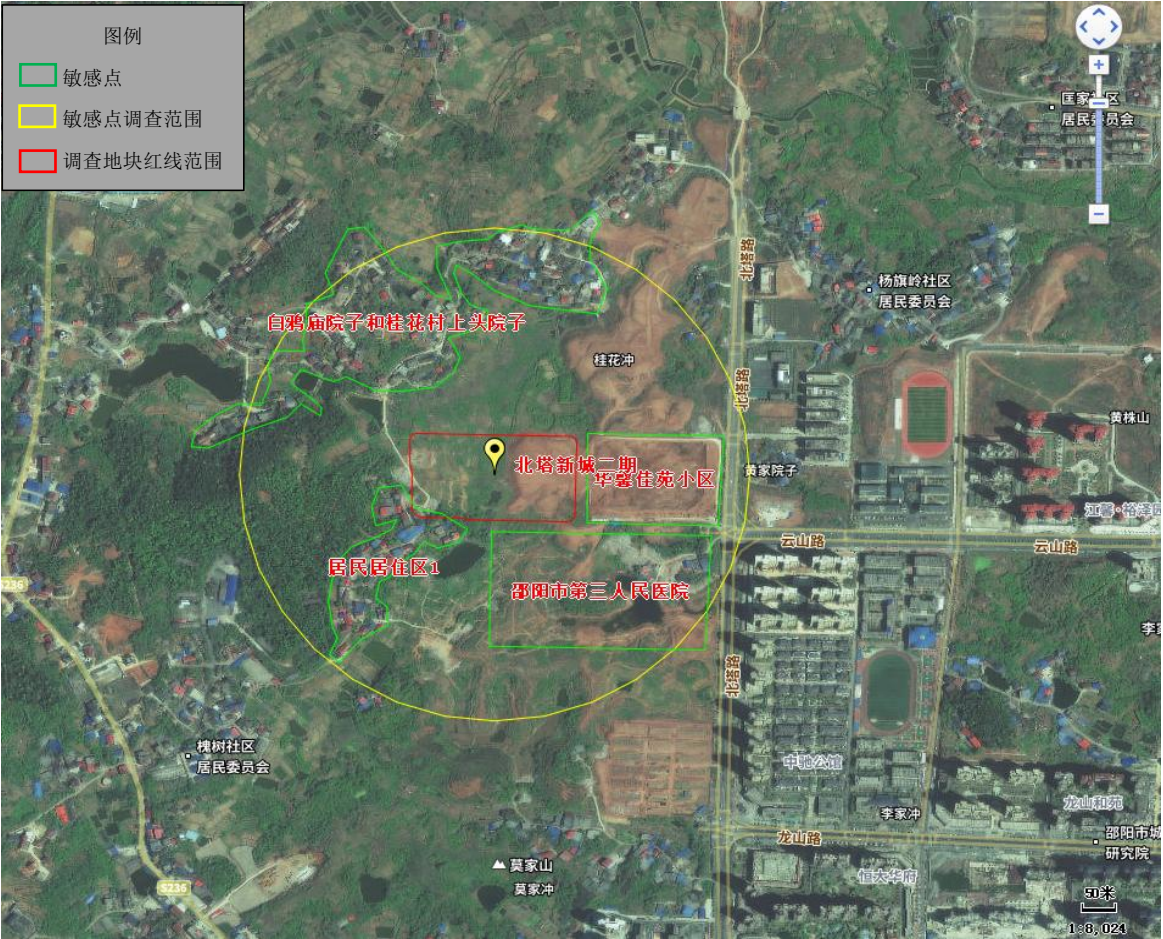
图 3.2-1 调查地块周边环境敏感目标分布图

调查地块为征收地块，周边主要为居住用地、林地、耕地、其他农用地、医院等，地块北侧为耕地、农用地，东侧为华馨佳苑小区，南侧为耕地、农用地、居民居住区和邵阳市第三人民医院（建设中），西侧为林地、其他农用地和居住用地，西南侧为居民居住区 1，西北侧和北侧为白鸦庙院子跟桂花村上头院子。

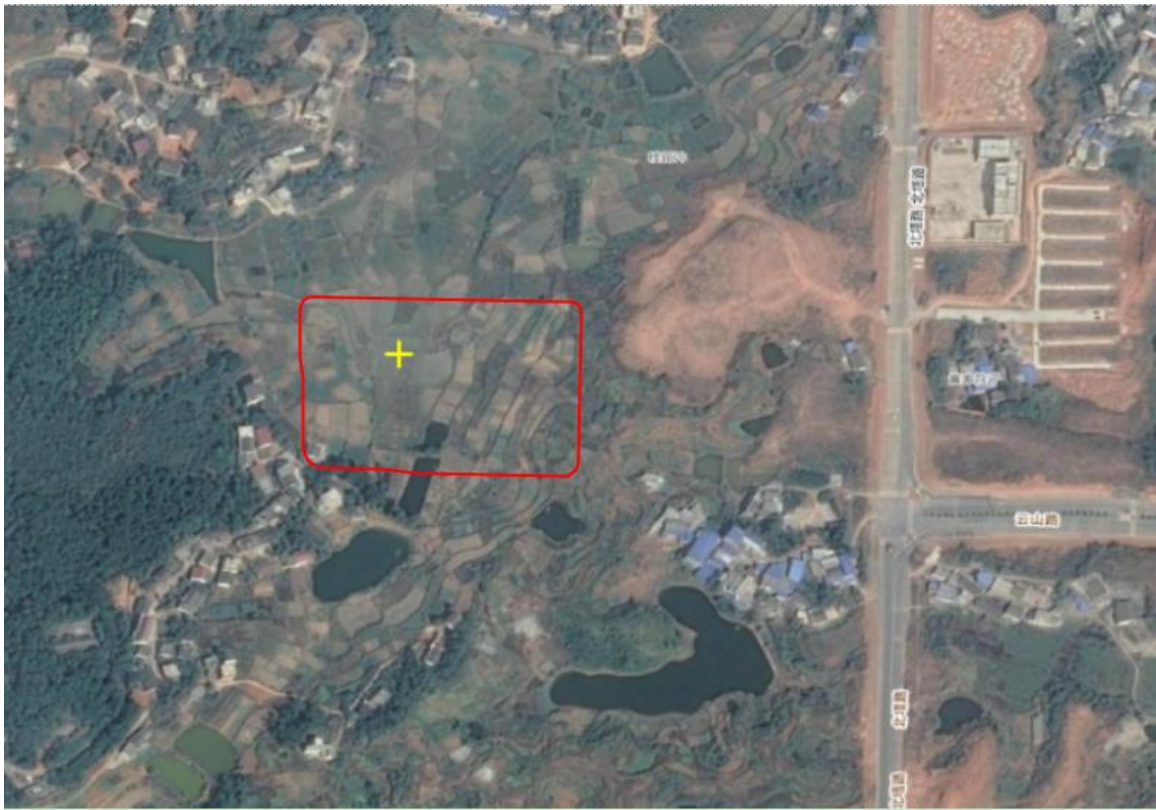
图 3.3-1 地块历史影像图（2013.10.4）

卫星图分析：2013 年范围内卫星图显示地块主要为耕地和农用地。根据现场调查和访谈，地块内未做过工业用途。

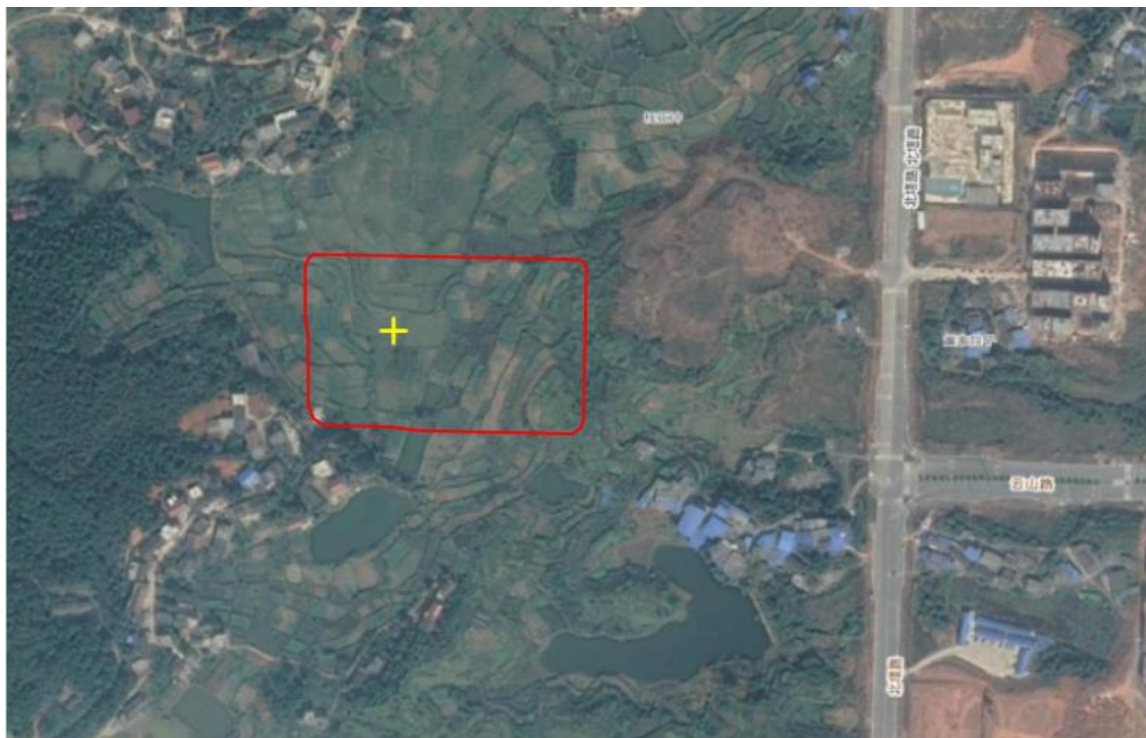
**图 3.3-2 地块历史影像图（2014.10.20）**

卫星图分析：2014 年卫星图显示地块内土地利用类型与 2013 年相比基本一致，地块内未发生较大变化。根据现场调查和访谈，地块内未做过工业用途。

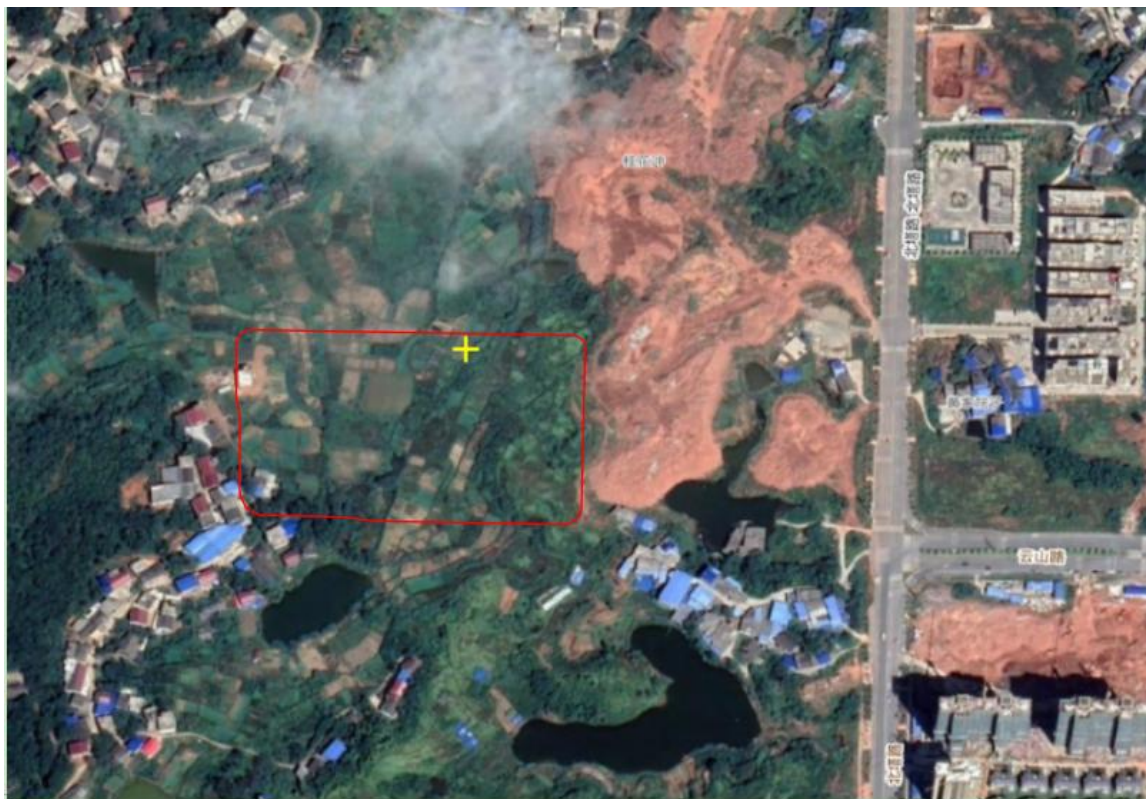
**图 3.3-4 地块历史影像图（2018.9.20）**

卫星图分析：2018 年卫星图显示与 2016 年相比，地块内西侧新修建了居民房。根据现场调查和访谈，地块内未做过工业用途。

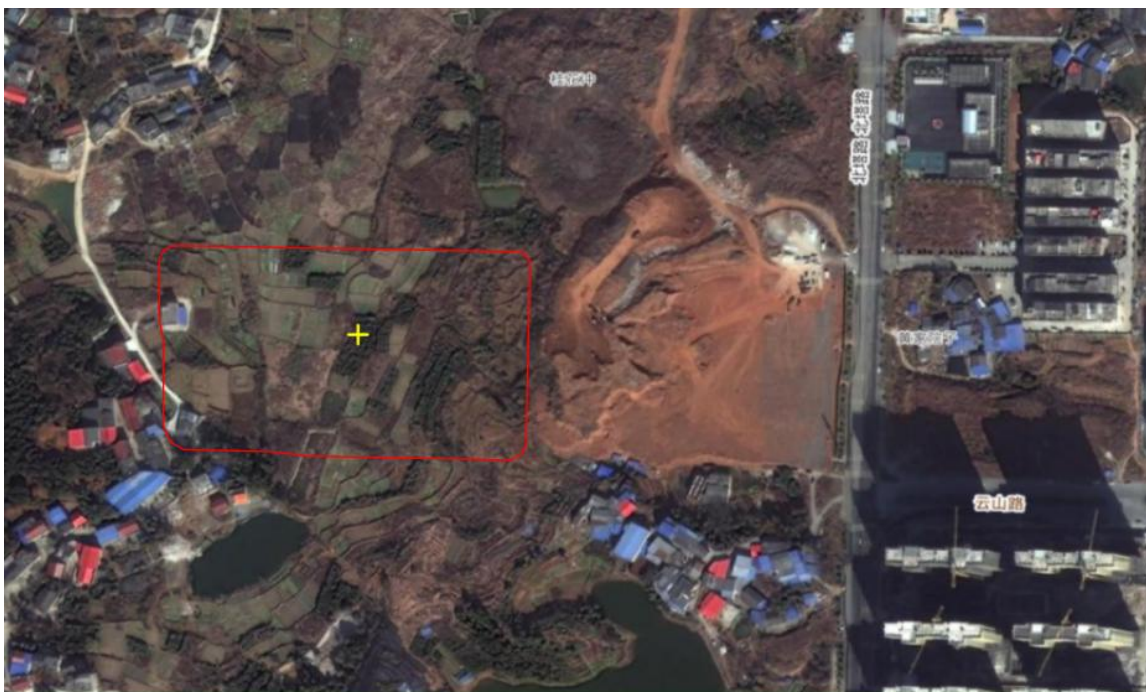
**图 3.3-5 地块历史影像图（2021.1.18）**

卫星图分析：2021 年卫星图显示地块内土地利用类型与 2018 年相比。地块内未发生什么太大的变化。根据现场调查和访谈，地块内未做过工业用途。

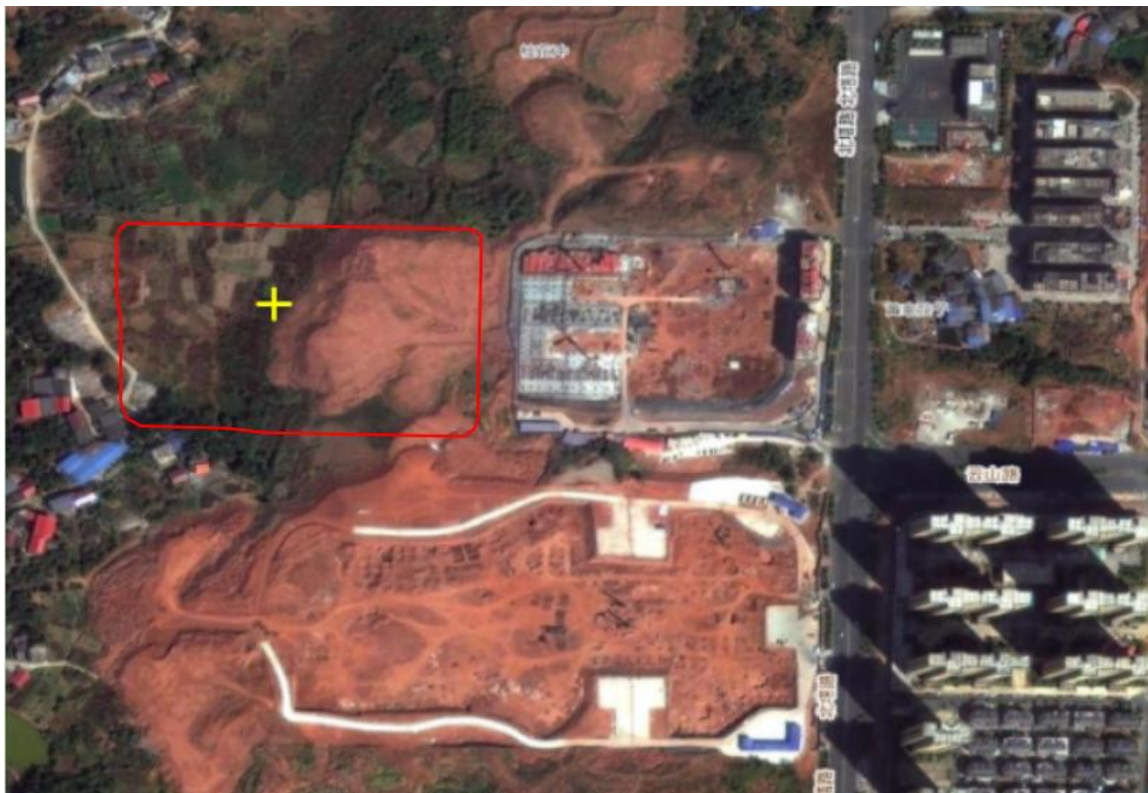
**图 3.3-6 地块历史影像图（2022.10.4）**

卫星图分析：2022 年与 2021 年卫星图相比，地块内西侧的居民房进行了搬迁，靠近华馨佳苑小区的部分地块进行了平整，还有一半未进行平整。根据现场调查和访谈，地块内未做过工业用途。

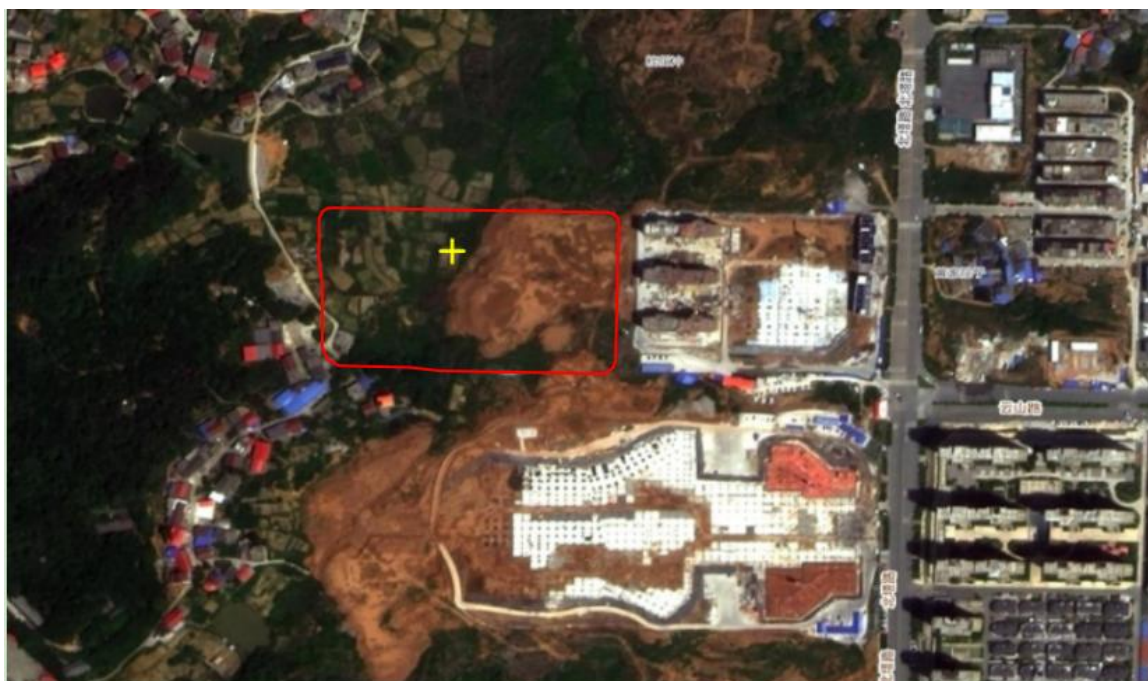
**图 3.3-8 地块历史影像图（2023.5.1）**

卫星图分析：2023 年卫星图与 2022 年相比，地块内未发生什么太大的变化。根据现场调查和访谈，地块内未做过工业用途。

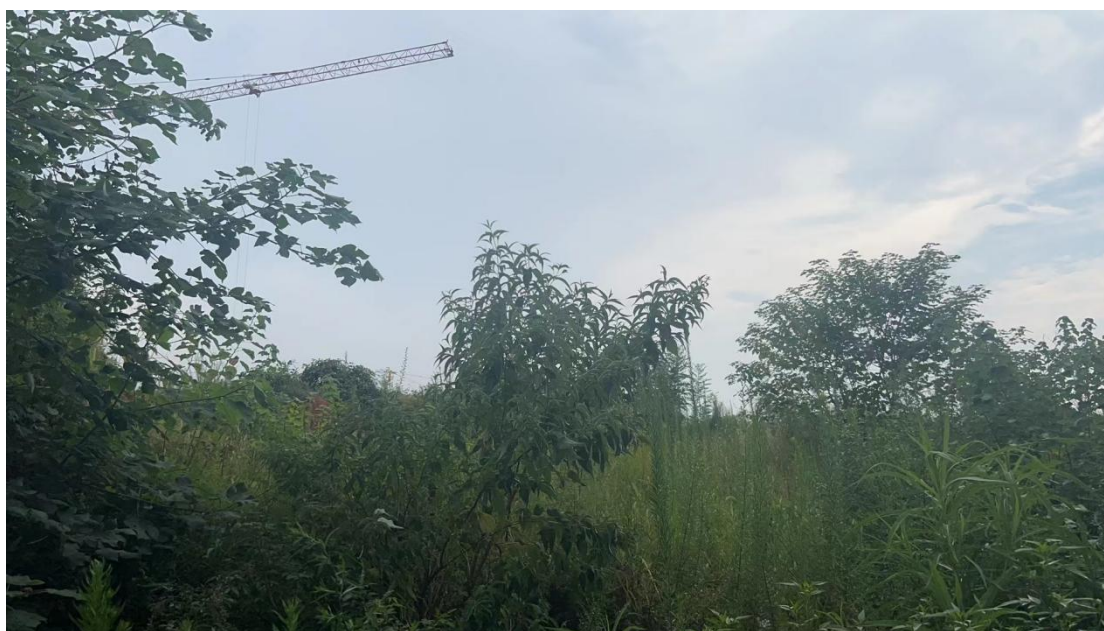
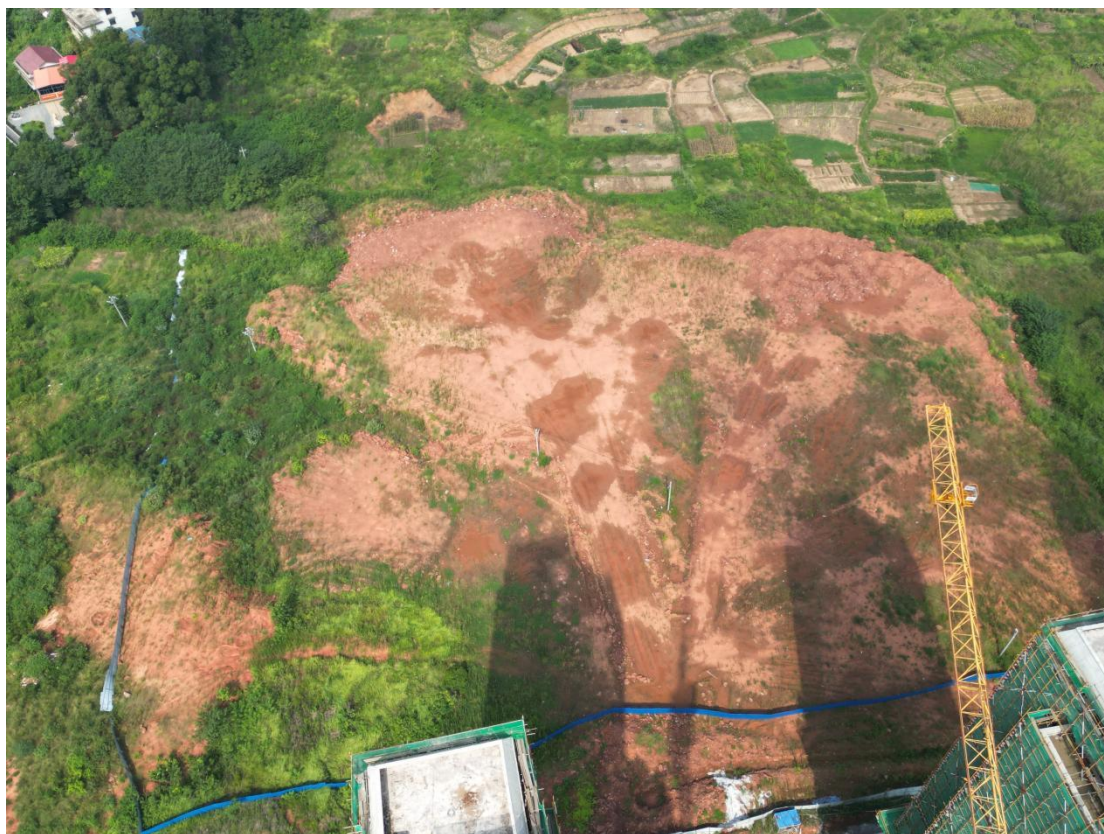
我公司于 2023 年 7 月进行现场踏勘和调查，地块北侧为耕地、农用地，东侧为华馨佳苑小区，南侧为耕地、农用地、居民居住区和邵阳市第三人民医院（建设中），西侧为林地、其他农用地和居住用地，西南侧为居民居住区 1，西北侧和北侧为白鸦庙院子跟桂花村上头院子。

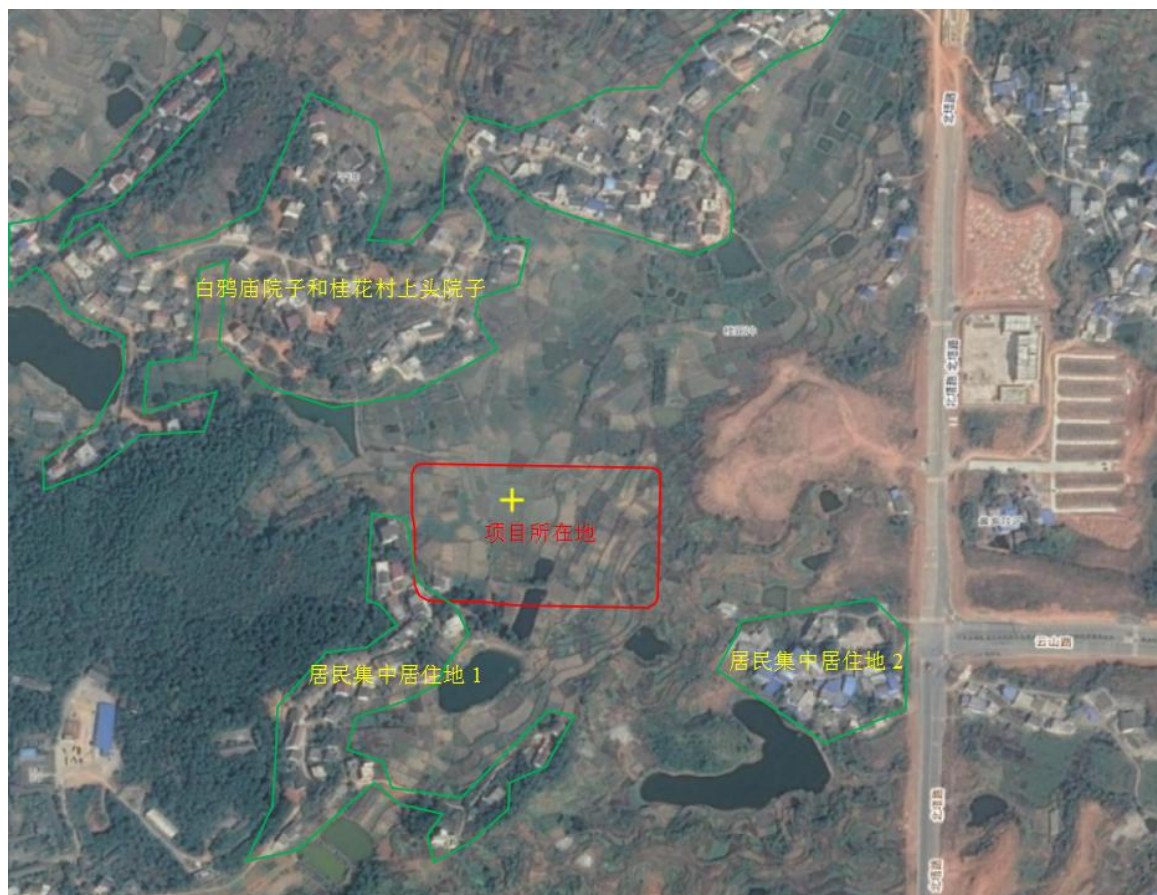
相邻地块 2013 年卫星影像图

从历史影像看，地块东面为耕地、其他农用地和空地，东南面为居民集中居住地 2，南面为耕地和农用地，西南面为居民集中居住地 1，后续居民会进行搬迁，西面为林地、耕地和居住用地，地块北侧为耕地和农用地，西北侧和北侧为白鸦庙院子跟桂花村上头院子。根据现场调查和访谈，周边地块未开展过工业企业生产活动。

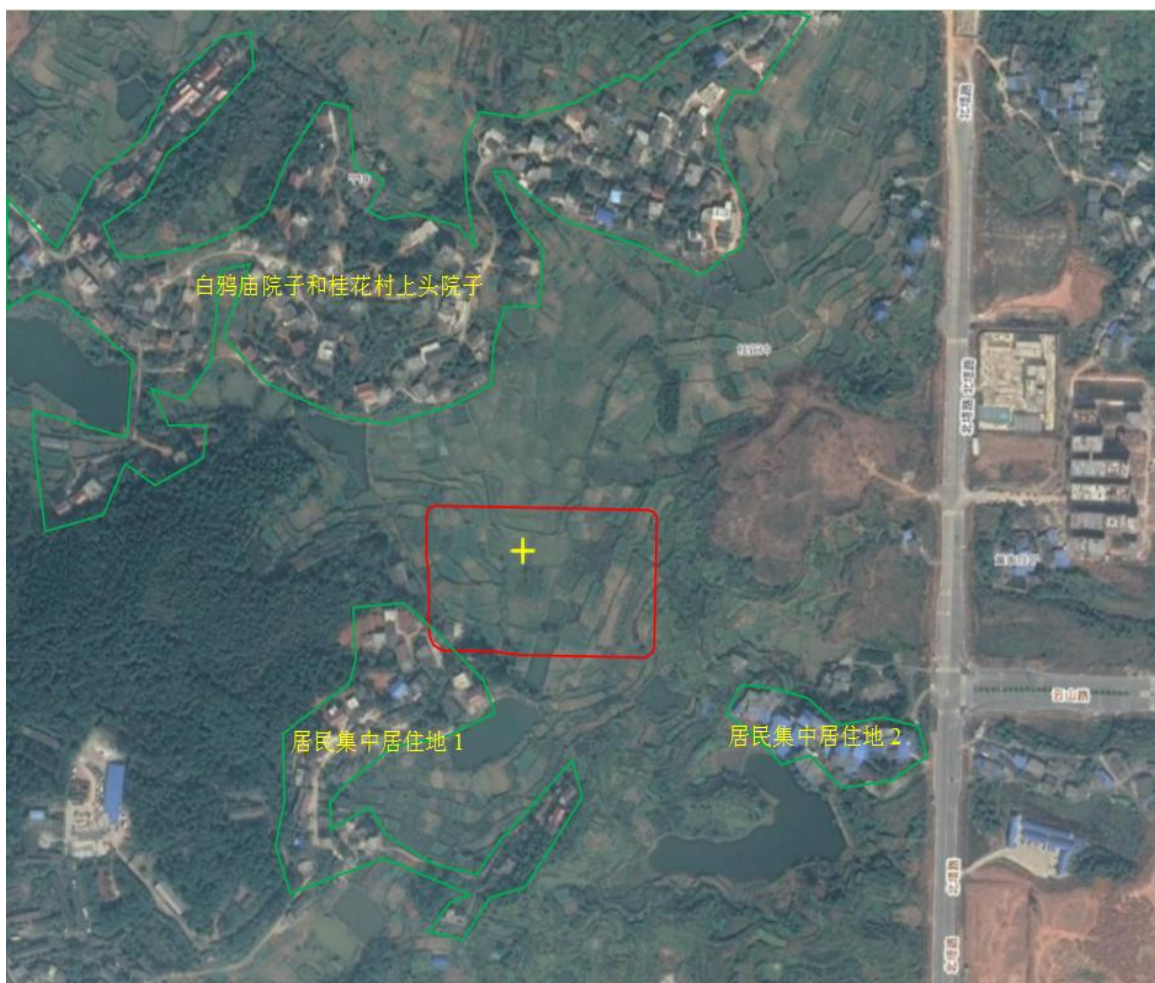
相邻地块 2014 年卫星影像图

从历史影像看，2014 年与 2013 年的历史影像图相比调查范围内周边未发生明显变化。地块东面为耕地、其他农用地和空地，东南面为居民集中居住地 2，南面为耕地和农用地，西南面为居民集中居住地 1，后续居民会进行搬迁，西面为林地、耕地和居住用地，地块北侧为耕地和农用地，西北侧和北侧为白鸦庙院子跟桂花村上头院子。根据现场调查和访谈，周边地块未开展过工业企业生产活动。

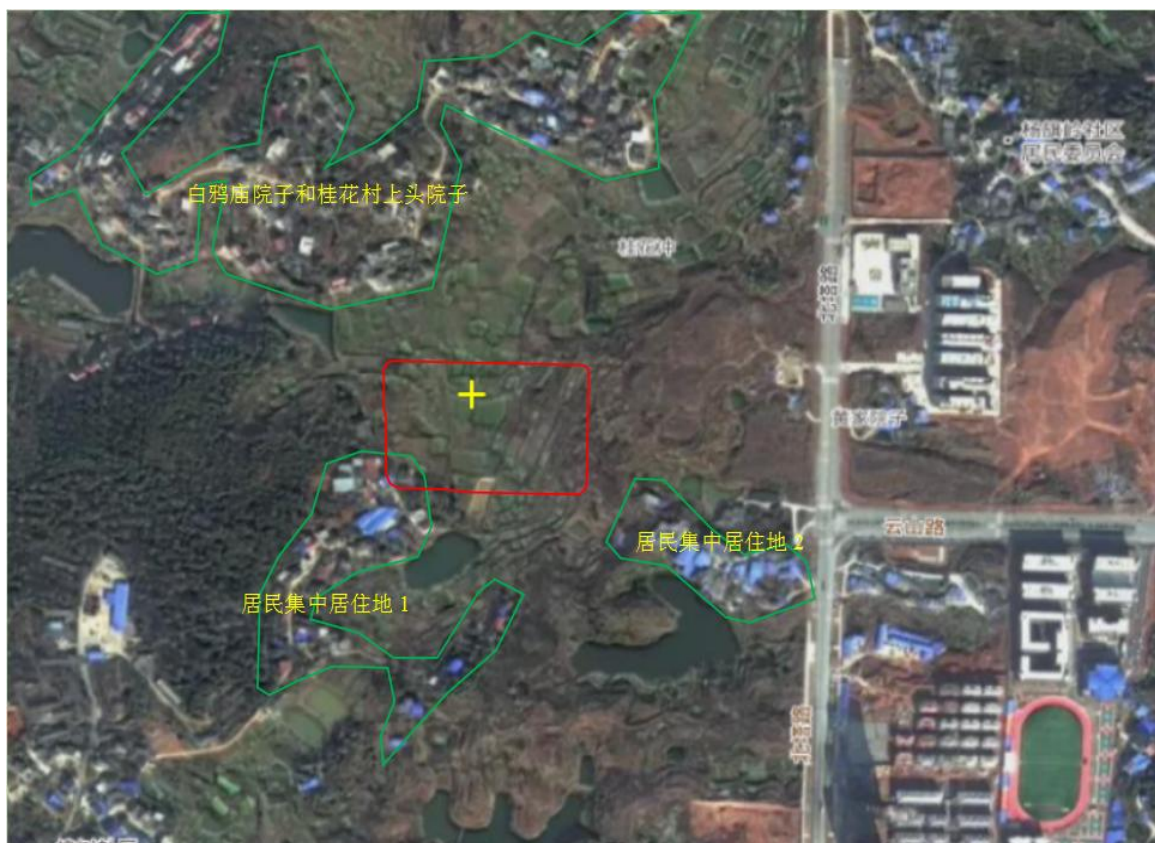
相邻地块 2016 年卫星影像图

从历史影像看，2016 年与 2014 年的历史影像图相比调查范围内周边未发生明显变化。云山路和北塔路南侧交汇处修建了中驰公馆和邵阳市湘郡铭志学校。云山路和北塔路北侧交汇处杨旗岭社区主体工程基本成型。根据现场调查和访谈，周边地块未开展过工业企业生产活动。

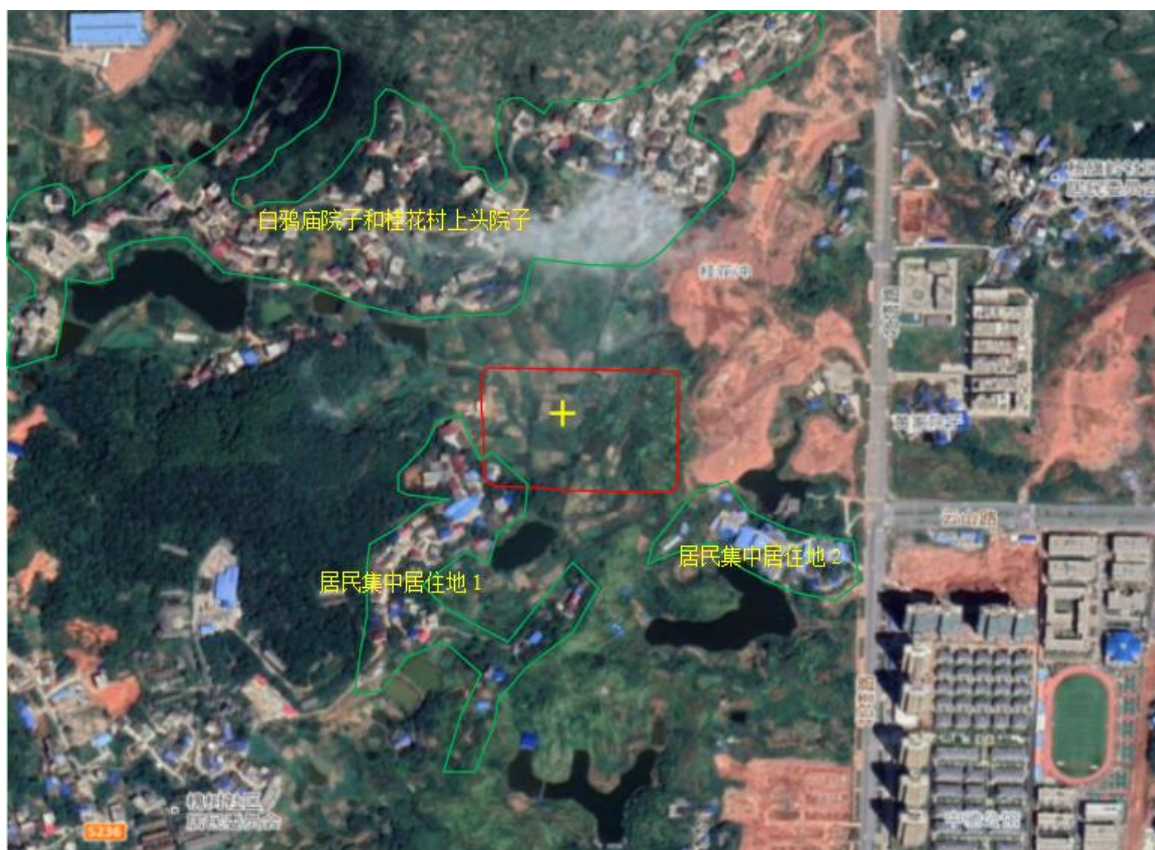
相邻地块 2018 年卫星影像图

从历史影像看，2018 年与 2016 年的历史影像图相比。地块东面的华馨佳苑小区地块开始进行土地平整，其余地块周边未发生明显变化。根据现场调查和访谈，周边地块未开展过工业企业生产活动。

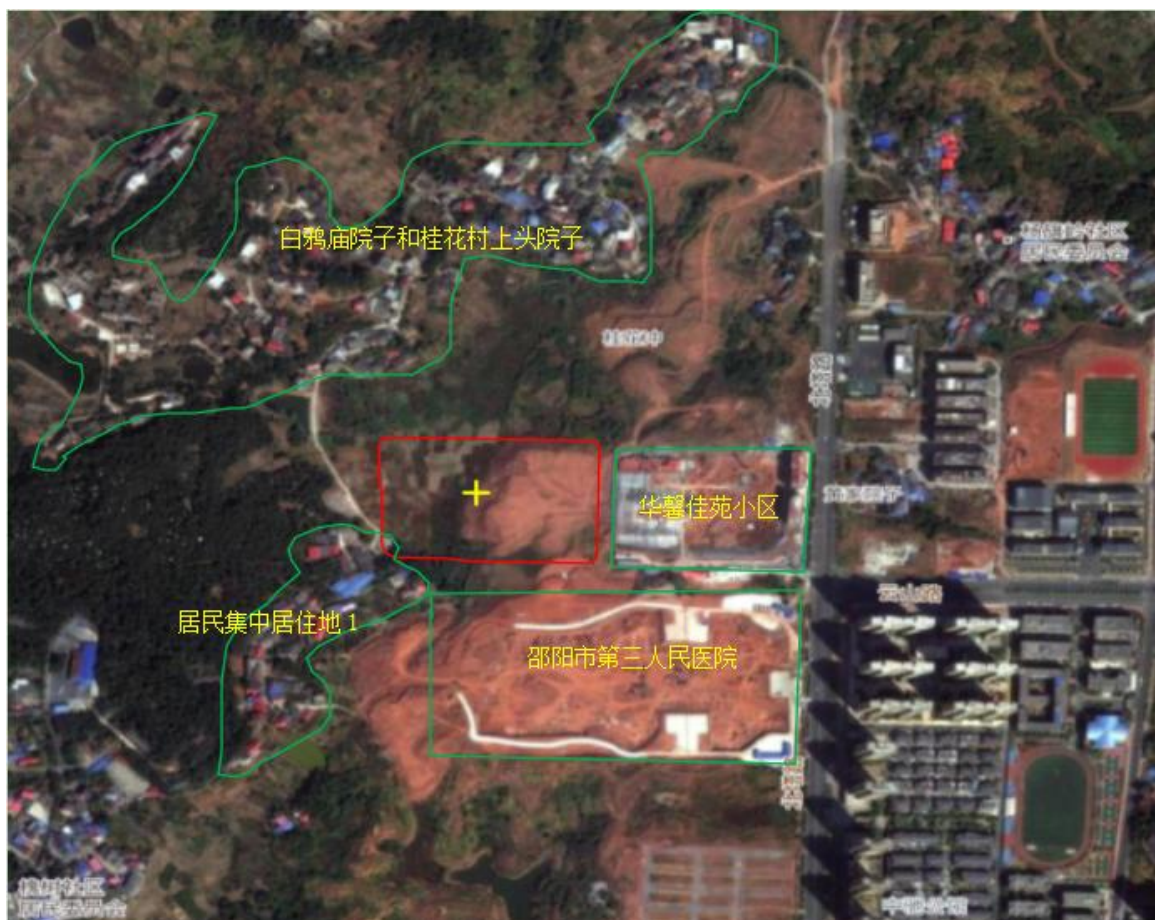
相邻地块 2022 年卫星影像图

从历史影像看，2022 年与 2018 年的历史影像图相比。地块东面的华馨佳苑小区地块开始打地基，地块东南侧居民集中居住地 2 进行了搬迁，地块南侧的耕地、其他农用地和水塘被整平，准备开始修建邵阳市第三人民医院，其余地块周边未发生明显变化。根据现场调查和访谈，周边地块未开展过工业企业生产活动。

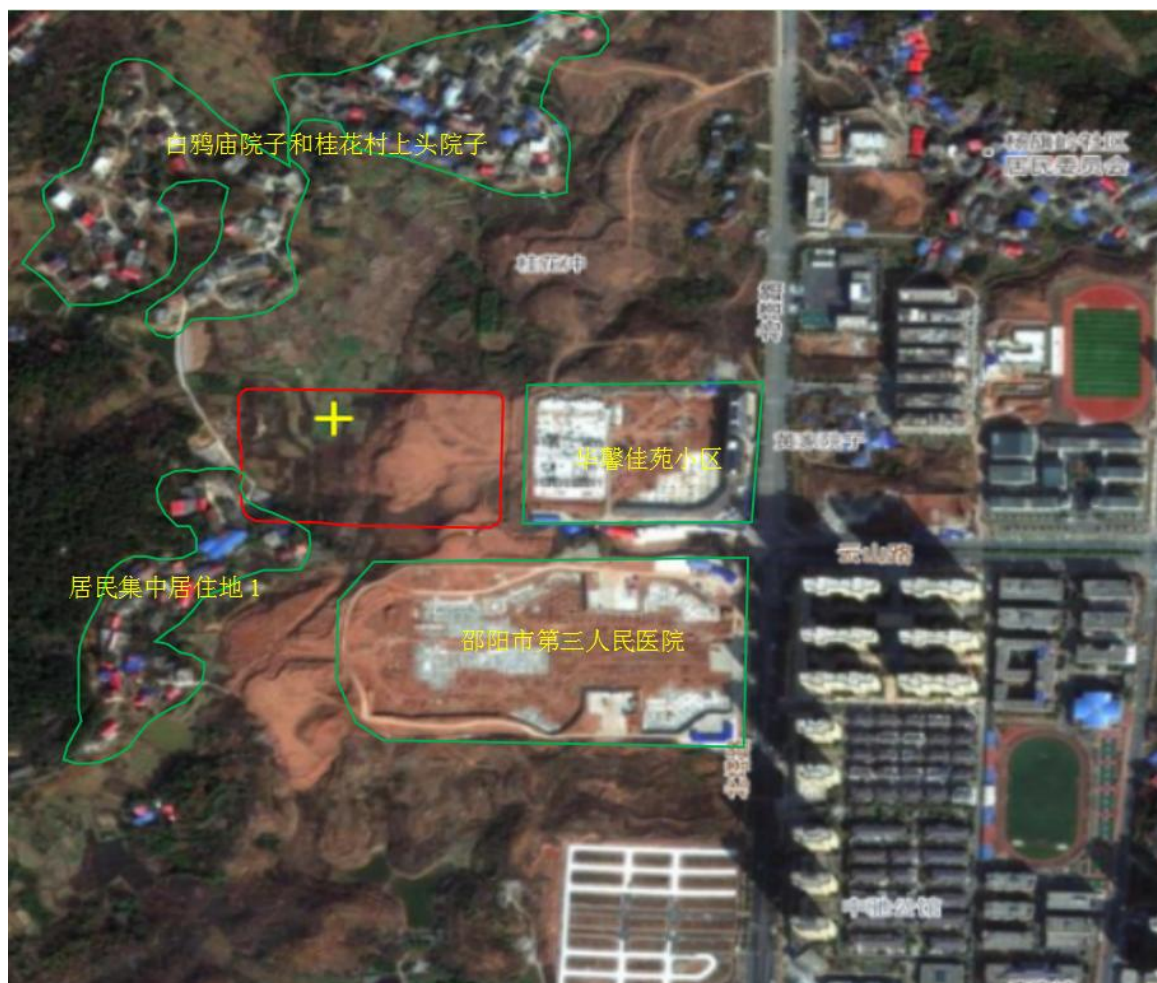
相邻地块 2023 年卫星影像图

从历史影像看，2023 年与 2022 年的历史影像图相比。地块东面的华馨佳苑小区地块开始打地基和进行场地硬化，地块东南侧居民集中居住地 2 进行了搬迁，地块南侧的邵阳市第三人民医院正在进行地基建设，其余地块周边未发生明显变化。根据现场调查和访谈，周边地块未开展过工业企业生产活动。
